Die letzten Kalkplattendächer

Das langsame Sterben des Jurahauses in den Ortsteilen der Großgemeinde Neustadt a.d.D.

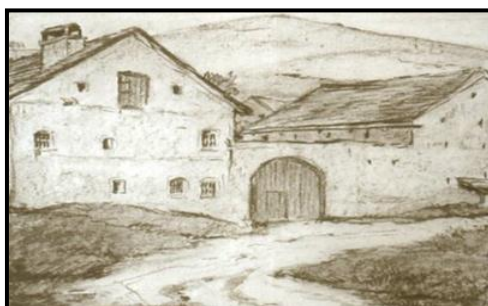
Typisches Jurahaus im Altmühl-Donauraum

war mit Kalkplatten gedeckt. Damit die in Schichten aufeinandergelegten Platten nicht abrutschten, hatten die Dächer eine flache Neigung von etwa 27 – 30 Grad. Dies bedingte einen besonders kräftigen Dachstuhl. Zum typischen Erscheinungsbild des Jurahauses gehörten ferner der geringe Dachüberstand und kleine Fensteröffnungen.

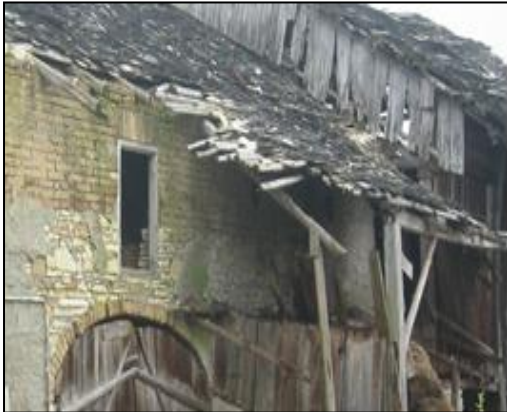
Oben:
Anwesen Stöber,
Hienheim

Anfang 2010 konnten nur noch vier Bauten mit Kalkplatteneindeckung in der Großgemeinde vorgefunden werden, wobei im gleichen Jahr das letzte Hienheimer Dach, ein Stall und Stadel, einer Halle mit Foto-Voltaik-Eindeckung weichen musste. Als letzte ihrer Art finden wir in Irnsing noch das Anwesen Gerl vor, in Sittling stehen noch die Anwesen Stadler und Kiermeier. Aus Sicht der Heimat- und Kulturpflege bleibt zu hof-

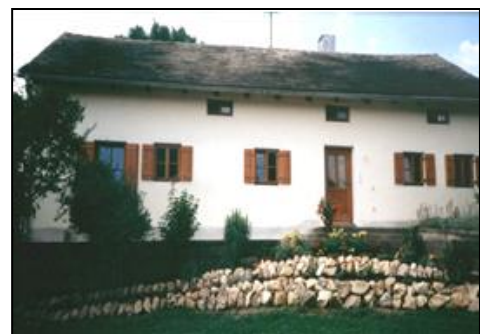
Gelungene Renovierung der Familie
Kiermeier, Sittling

fen, dass uns wenigstens diese letzten Relikte einer einst so landschafts- und ortsprägenden Haus- und Dachform für unsere Kinder und Enkel erhalten bleiben. Vielleicht findet das vorbildliche Beispiel der Familie Kiermeier weitere Nachahmer. Ich hoffe es!
